# Klassiek & Techniek

# NSU TT (1969)

**Eigenlijk was deze NSU TT niet veel meer dan een auto voor dagelijks gebruik, totdat de apk-keurmeester hem afkeurde. Oplappen bleek geen optie, want 'dan blijf je aan de gang'. Maar van wegdoen wilde Hans Homburg ook niets weten. Dus bleef er maar één mogelijkheid over: restauratie.**

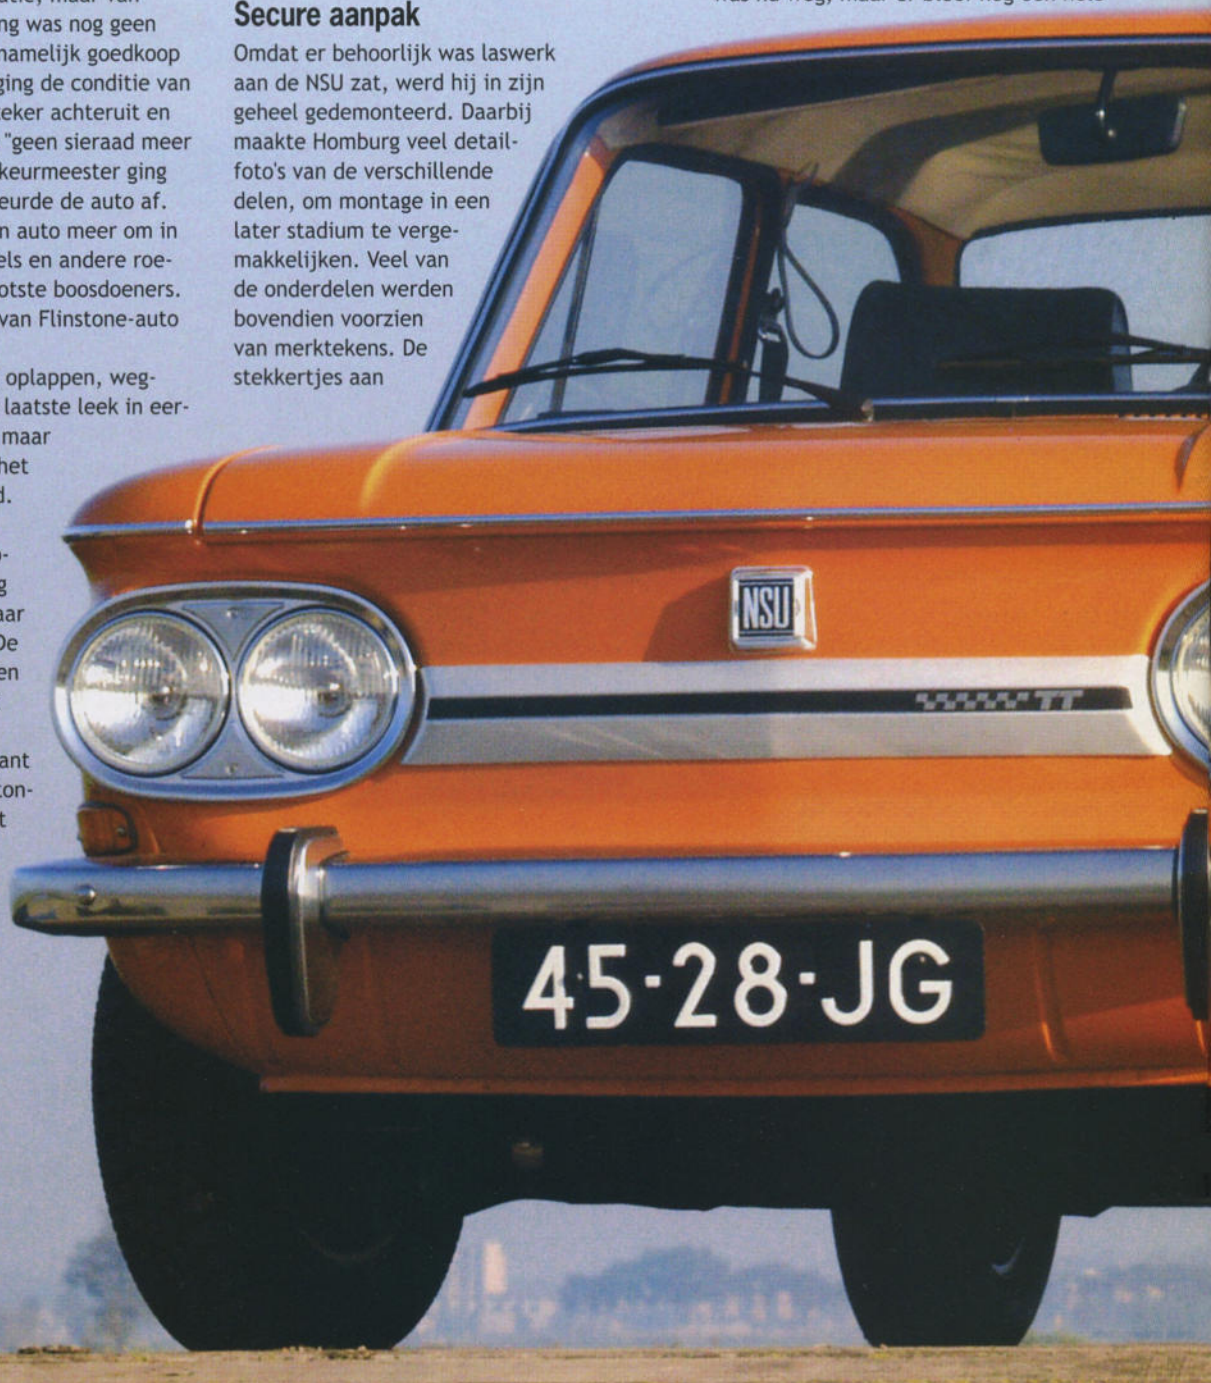
*Vanuit sommige hoeken bekeken heeft de NSU TT wel iets Amerikaans. De letters van het typeplaatje zijn voor de moderne Audi TT één-op-één van de NSU overgenomen.*

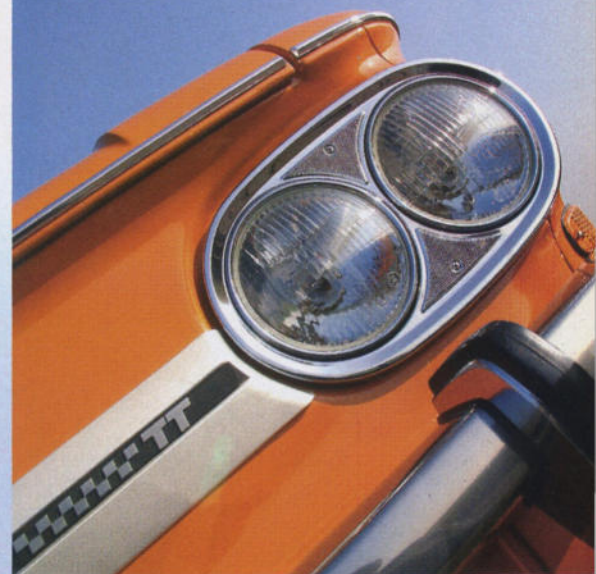
*In tegenstelling tot de 'gewone' NSU's 1000 en 1200, die ovale koplampen hebben, zijn de sportieve versies uitgevoerd met dubbele ronde schijnwerpers. Liefhebbers van motorfietsen weten dat zo'n koplampunit ook op de Münch Mammut terug te vinden is.*

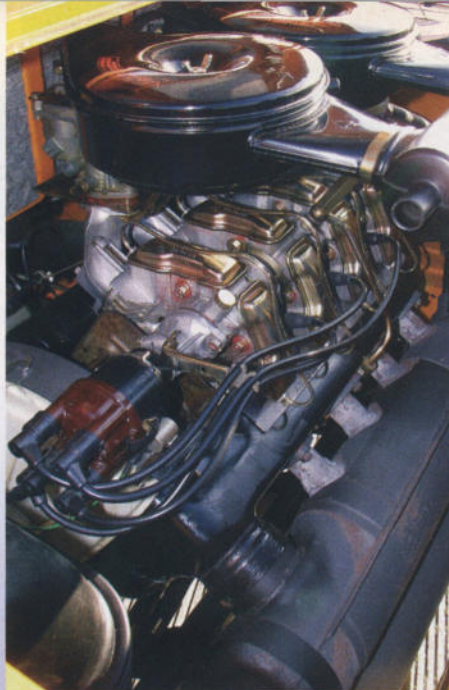
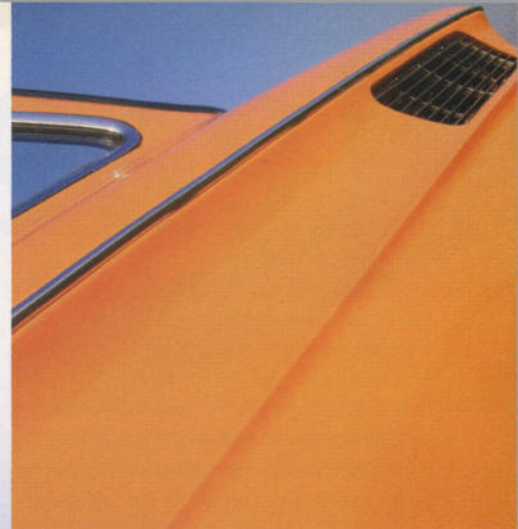
De luchtgekoelde vier-in-lijn heeft een slagvolume van 1.177 cm<sup>3</sup>. Voorzien van twee Solex-carburateurs, levert de krachtbron een hoogste vermogen van 65 pk. Mede dankzij zijn lage gewicht, weet de NSU TT daarmee heel behoorlijke prestaties neer te zetten.

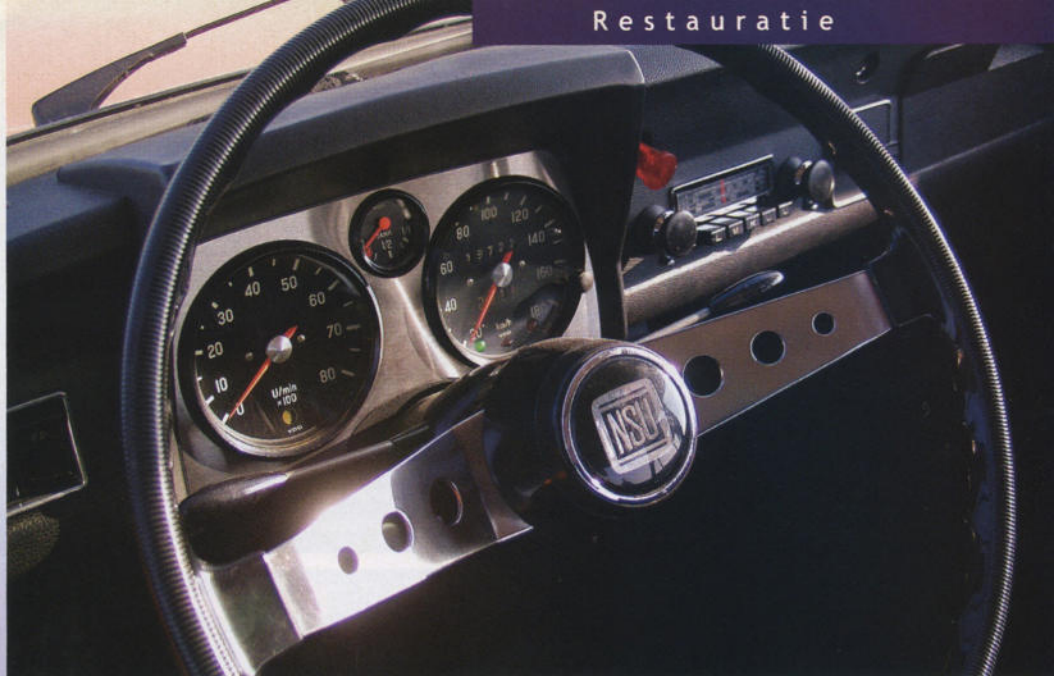
Een sportstuur, een toerenteller, een snelheidsmeter met Porsche-aspiraties en een gepolijst aluminium 'klokhuis' moeten het sportieve hart sneller doen kloppen. Hans Homburg heeft het oorspronkelijke dashboard vervangen door een exemplaar dat 'nieuw uit doos' kwam.

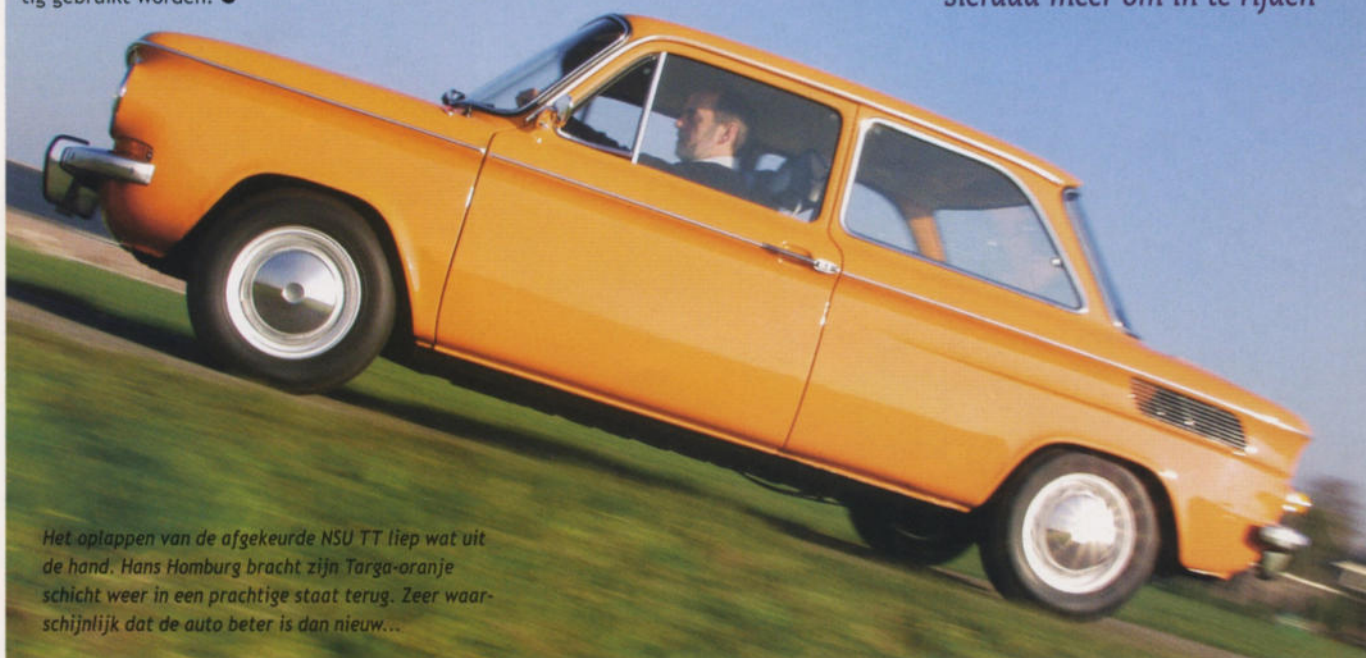
*Het oplappen van de afgekeurde NSU TT liep wat uit de hand. Hans Homburg bracht zijn Targa-oranje schicht weer in een prachtige staat terug. Zeer waarschijnlijk dat de auto beter is dan nieuw...*
