Not macht erfinderisch!

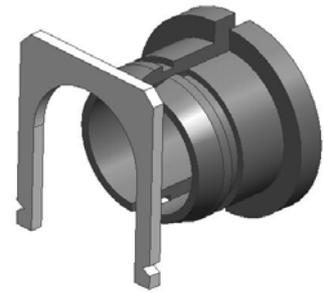
Abb.: Original Buchse

Die hintere Buchse zur Führung der Schaltstange hatte sich 2-geteilt und hing nur noch funktionslos auf der Stange. Das Schalten ging zwar noch leidlich, aber es schepperte beim Fahren doch recht deutlich aus dem hinteren Wagenteil.

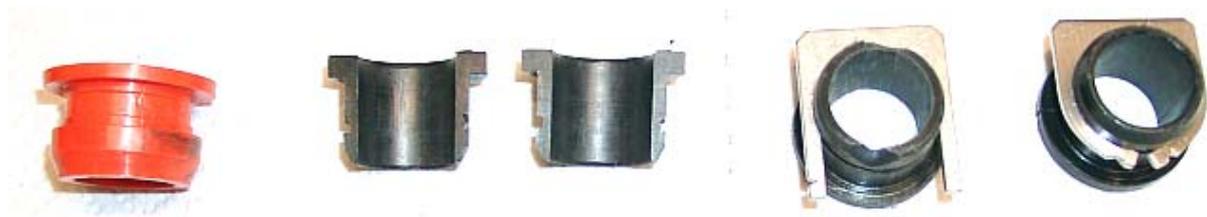
Eine Buchse, die aus 2 Schalen besteht, ist es.

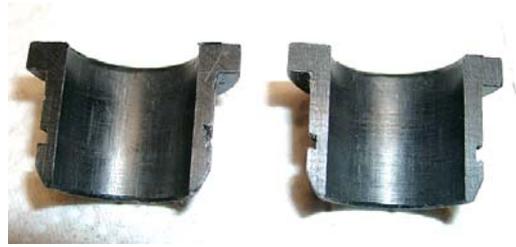
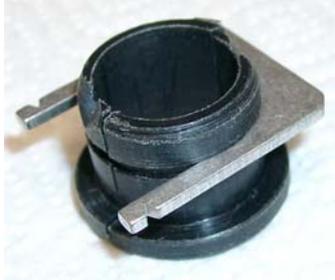
Sie wird von der Innenseite des Tunnels, dort wo beim Spider die Wasserrohre in die Schläuche münden, durch die Karosseriebohrung gesteckt.

Anschließend wird mit einem Bügel von der Getriebeseite her die Buchse axial gesichert.

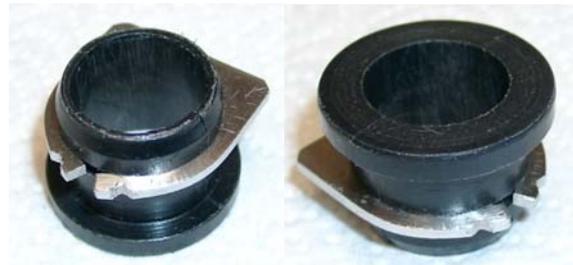
Und damit alles schön fest sitzen bleibt, wird noch der Bügel mit einer Kneifzange ringförmig in die Sicherungsnut zusammengezogen.

(Ein Sicherungsring nach DIN 471 scheidet hier aus, die große Verformung bei der Montage würde er nicht mitmachen).

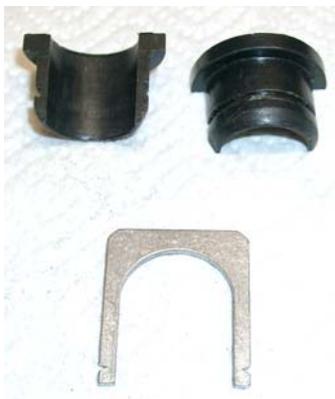
Die Buchse ist gefertigt aus modifiziertem Polyamid (Pa 6.6 Mo), Temperaturbeständigkeit bis 120°.

Sie ist zwar als 2-teilige Buchse gefertigt, hat aber im eingebauten Zustand keinerlei Trennfuge.
